Formation des contrôleurs techniques de véhicules légers fonctionnant au Gaz

LES DEFAUTS CONSTATABLES
LEXIQUE Point G

Contrôle complémentaire de l'installation de gaz GNC ou GPL sur véhicule léger

Instruction(s) technique(s) applicable(s): SR/V/FG-1 (GNC) SR/V/FG-2 (GPL)

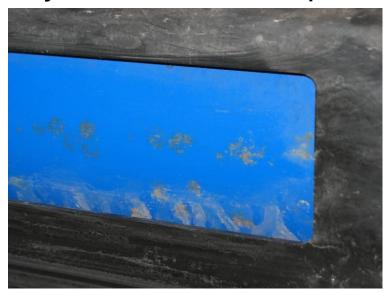
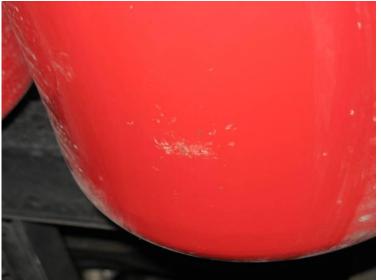
G.2.1.1.1 Détérioration mineure

Réservoirs GNC-1 et GNC-2 pour la partie métallique et Réservoirs GPL-1 :

- Abrasion dû à un frottement ayant altéré le revêtement sans élimination du métal.
- Traces d'exposition à la chaleur, sans décollement du revêtement.
- Traces d'agression chimique sans apparition du métal.
- -Oxydation provoquant un gonflement sans décollement du revêtement. Réservoirs GNC-2, GNC-3et GNC-4 :
- Oxydation de l'insert métallique situé à chaque extrémité du réservoir

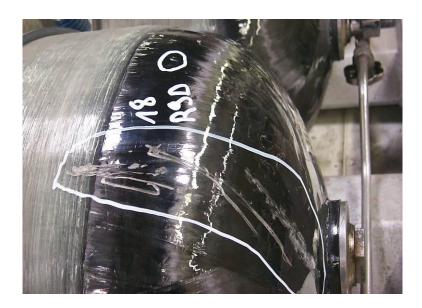
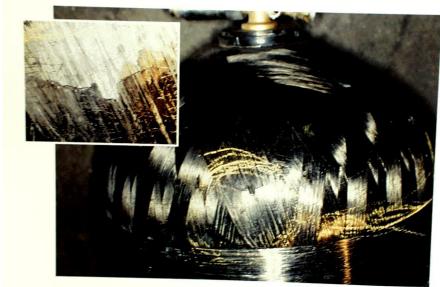
G.2.1.1.2 Détérioration importante (CV)

Réservoirs GNC-1 et GNC-2 pour la partie métallique et Réservoirs GPL :

- Abrasion de métal sur la bouteille ou du réservoir
- Creux dans la paroi de la bouteille ou du réservoir avec ou sans pénétration ou enlèvement de métal (bosselure)
- Ondulation visible de la paroi (gonflement, renflement, voilement)
- Oxydation provoquant un gonflement avec décollement du revêtement
- Oxydation avec effritement du métal

Réservoirs GNC-2 pour la partie composite, GNC-3 et GNC-4 :

- Abrasion (usure, meulage, frottement) sur la partie composite
- Fissure, rupture des fibres de la partie composite
- Disparition de la résine de protection des fibres de la partie composite
- Impact(s) sur la partie composite
- Fin craquellement de la résine lui donnant une apparence opaque « gelée » (délaminage)
- Traces d'exposition à la chaleur de la partie composite (brunissement)
- Traces d'agression chimique sur la partie composite

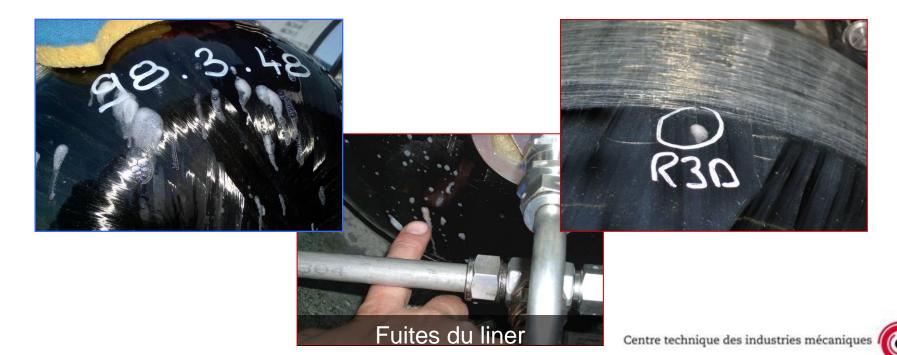
G.2.1.3.1.Fuite de gaz (CV)

- Pour les véhicules avec le ou les réservoirs à l'intérieur du véhicule, fuite détectée à l'aide du détecteur de gaz, au niveau du compartiment.
- Pour les véhicules avec le ou les réservoirs sous le véhicule, fuite détectée à l'aide du détecteur de gaz et/ou de la solution moussante au niveau de la liaison ou de l'environnement « réservoir / accessoire(s) ».

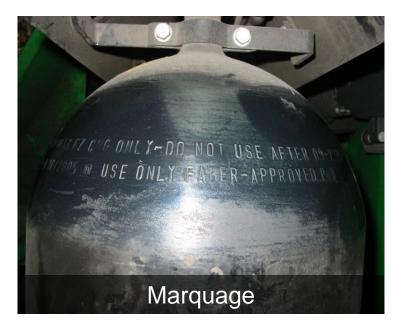
G.2.1.4.1. Absence d'identification (GNC)

- Pour un véhicule mis en circulation à compter du 01/07/2005, absence du marquage R110 sur le réservoir GNC
- Absence du marquage GNC sur le réservoir GNC

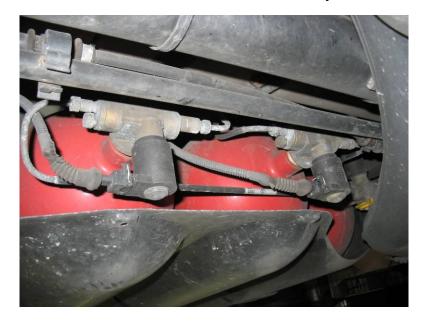
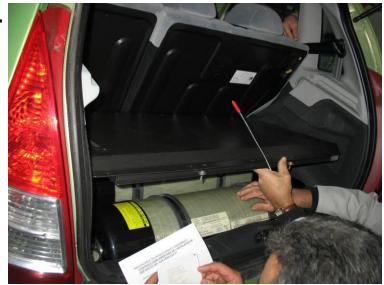
G.2.1.4.2. Accès impossible au(x) réservoir(s) (CV)

- Pour un véhicule dont le type de réservoir n'est pas identifié ou est différent de CNG-1 (si identifié), démontage impossible de la protection, en l'absence d'un accès visuel à l'aide d'outils appropriés.
- Pour un véhicule dont le type de réservoir est identifié CNG-1, démontage impossible du carter de protection qui présente une détérioration importante (G.3.1.1.1.), en l'absence d'un accès visuel à l'aide d'outils appropriés.
- Etat de surface non contrôlable (salissures importantes).

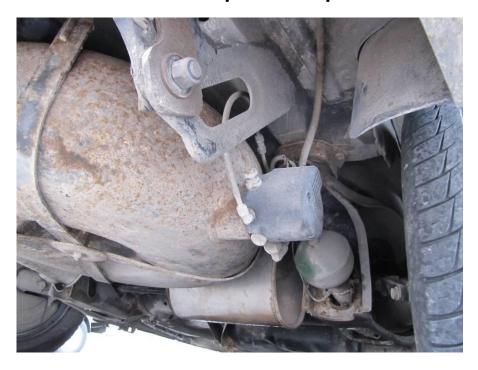
G.2.1.4.3. Date de ré-épreuve dépassée (GPL) (CV)

- Pour les réservoirs GPL avec marquage VLTP GPL : date limite de validité d'épreuve dépassée
- Pour un véhicule GPL mis en circulation avant le 1er juillet 2001, absence de marquage R67-01 sur le réservoir et date d'épreuve impossible à déterminer.

67 R—012439

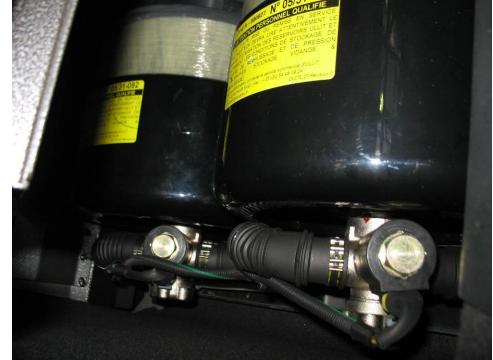
G.2.2. Accessoires fixés sur le réservoir

Groupe d'accessoires constitué :

- De la vanne ou vanne-électrovanne (pour R110): Dispositif permettant d'isoler le

réservoir.

- Des accessoires de sécurité :

Limiteur de débit interne* ;

Fusible thermique fixé sur la vanne ;

Disque de rupture (éventuellement);

Soupape (éventuellement).

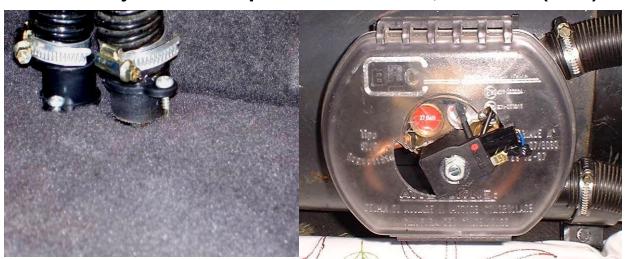
G.2.2.2.2. Détérioration importante (CV)

- Détérioration du fusible thermique fixé sur la vanne (GNC)
- Pour les réservoirs GNC et GPL situés à l'intérieur du véhicule :
- * détérioration du capot et/ou de l'enveloppe et/ou de la gaine souple ne garantissant plus l'étanchéité du dispositif vis-à-vis du compartiment intérieur.
- * mauvais positionnement de l'enveloppe ou de la gaine souple ou des entretoises ne garantissant plus l'étanchéité du dispositif vis-à-vis du compartiment intérieur.
- Pour réservoir GPL situés à l'extérieur avec accessoires fixés sur le réservoir et non protégés : Absence du capot de protection.
- Absence de joint du compartiment étanche, si visible (GPL).

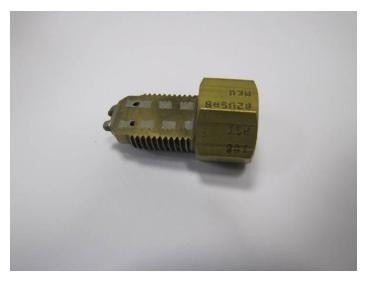
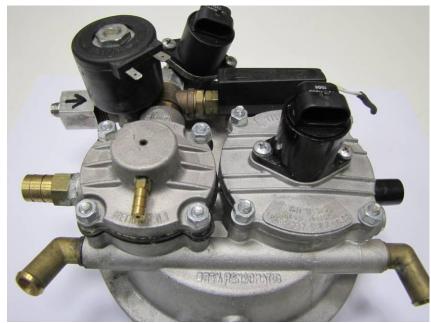
G.2.3. Circuit de gaz carburant

Circuit de gaz, haute et basse pressions, constitué notamment des éléments suivants :

- Un dispositif de remplissage (embout)
- Des canalisations et raccords HP (haute pression)
- Fusible thermique additionnel
- Un détendeur
- Des canalisations et raccords BP (basse pression)
- Un distributeur
- Des injecteurs

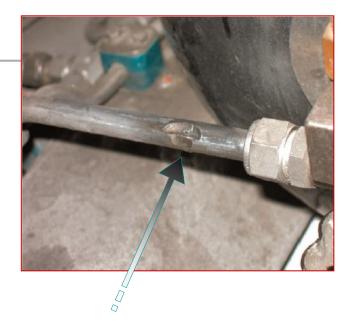
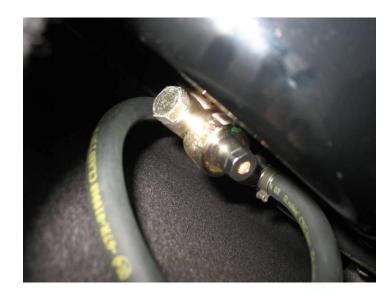
G.2.3.1.2. Détérioration importante (CV)

- Raccord détérioré (écrasement, fissure, arrondi, ..)
- Canalisation écrasée, pliée, pincée, vrillée.
- Gaine de protection des flexibles HP, pour GNC, détériorée.
- Craquelures du ou des flexibles BP pour GNC
- Usure due à un frottement.
- -Oxydation des canalisations métalliques, provoquant un gonflement et/ou un effritement du métal.
- Détérioration du fusible thermique additionnel (GNC).

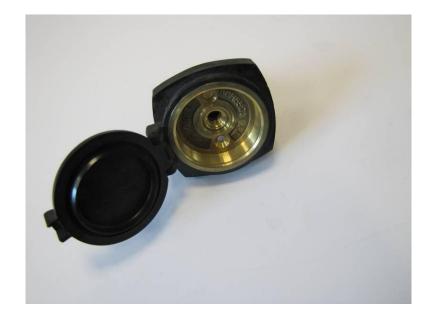
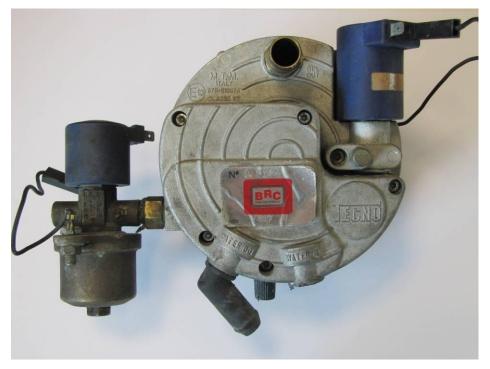
Pour les véhicules GPL :

Circuit de gaz, constitué, notamment des éléments suivants :

- Un dispositif de remplissage
- Un vaporiseur/détendeur (pour injection gaz)
- Des canalisations et raccords
- Un dispositif d'injection et de ses canalisations
- Du circuit retour (pour injection liquide)

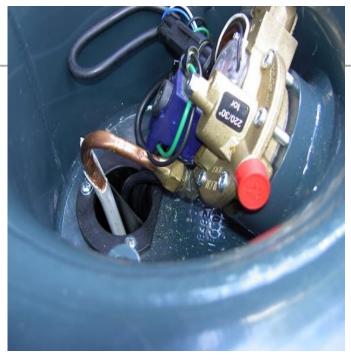
G.2.3.1.2. Détérioration importante (CV)

- Raccord détérioré (écrasement, fissure, arrondi, ..)
- Canalisation écrasée, pliée, pincée, vrillée.
- Craquelures du ou des flexibles GPL.
- Usure due à un frottement.

- Oxydation des canalisations métalliques, provoquant un gonflement et/ou un effritement

du métal.

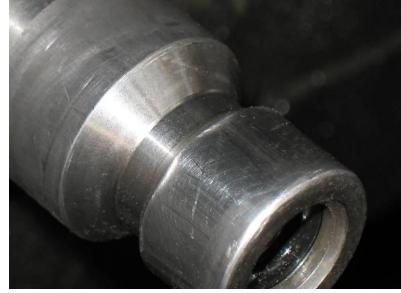
G.2.3.1.3. Dispositif de remplissage détérioré (CV)

- About de remplissage GNC détérioré, déformé
- Absence ou détérioration du joint d'étanchéité à l'intérieur de l'about de remplissage GNC (étanchéité au remplissage)
- Embout de remplissage GPL détérioré, déformé
- Mauvais positionnement du clapet anti-retour situé dans l'embout GPL (si vérifiable)
- Absence ou détérioration du bouchon de protection du dispositif de remplissage (en l'absence d'une trappe de protection).

- Absence ou non fonctionnement de la trappe de protection (en l'absence du bouchon de

protection de l'about).

-Absence ou débattement important de la fixation du dispositif de remplissage (sur la caisse).

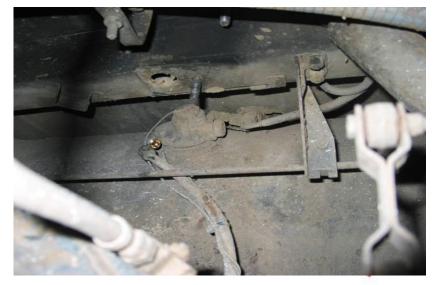
G.2.3.2.1. Mauvaise fixation Défaut(s) inclus :

- Absence, desserrage ou rupture de plus d'un des éléments de fixation de la canalisation HP pour GNC.
- Absence, desserrage ou rupture de plus d'un des éléments de fixation de la canalisation GPL ou BP pour GNC.
- Absence ou desserrage d'au moins une fixation du distributeur ou du détendeur

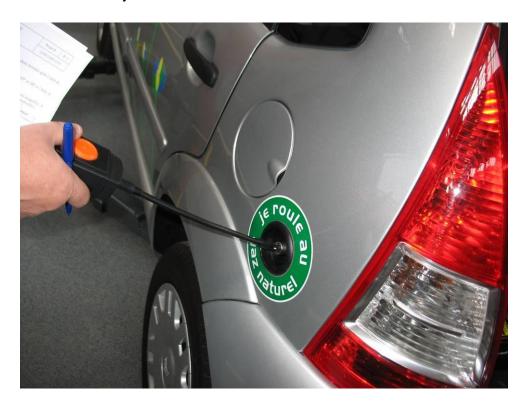
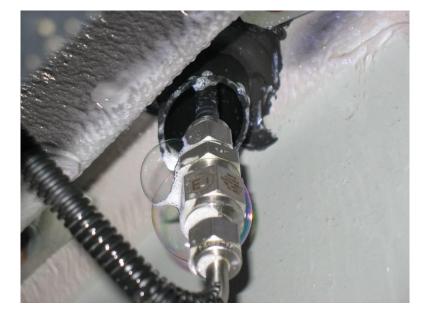
G.2.3.3.1. Fuite (CV)

- Fuite détectée à l'aide du détecteur de gaz et/ou de la solution moussante (si accessible).

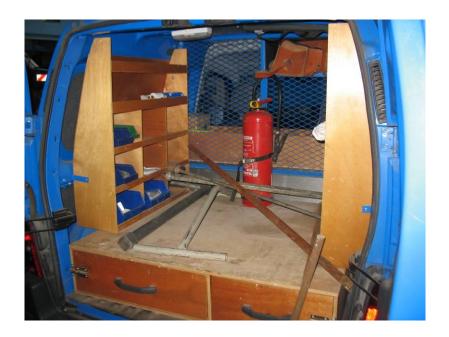
G.2.3.4.1. Contrôle impossible <u>Défaut(s) inclus :</u>

- Défaut d'accès visuel suite à modification non prévue par le constructeur (ex : plaque de protection, ..).

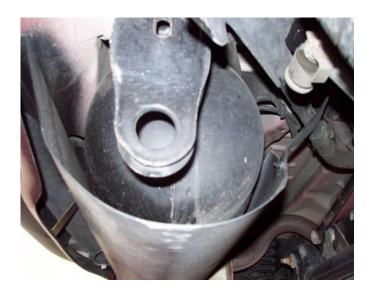
G.3.1.1.1. Absence ou détérioration importante (CV)

<u>Protection ou carter de protection en matériaux autre que métallique et composite pour GPL :</u>

- Perforation ou déchirure de la protection ou du carter de protection.
- Fissure, fêlure de la protection ou du carter de protection.
- -Coupure de la protection ou du carter de protection.
