#### 1.4.5. TAMBOUR DE FREIN

##### 1.4.5.1. ETAT

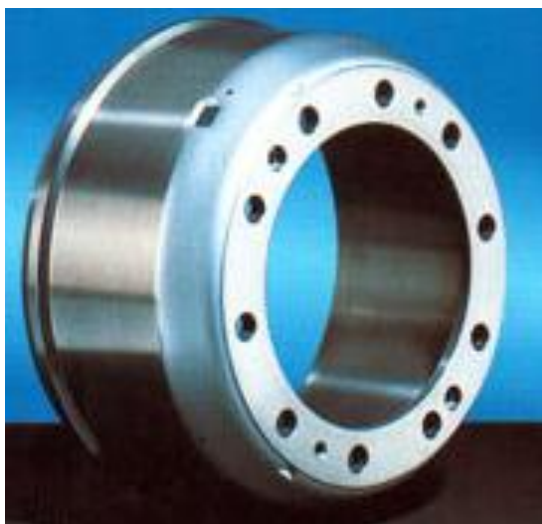
Un **frein à tambour** est un système de freinage constitué d'une cloche (le tambour), à l'intérieur de laquelle se trouvent au moins deux mâchoires munies de garnitures. Leur fonction est de s'écarter grâce à des comes ou des pistons qui provoquent le frottement de la garniture dans le tambour.
