15.7.6. RALENTISSEUR

9.2.4.6 Frein d'endurance du véhicule : Véhicules EXIII, AT, OX, FL et MEMU.

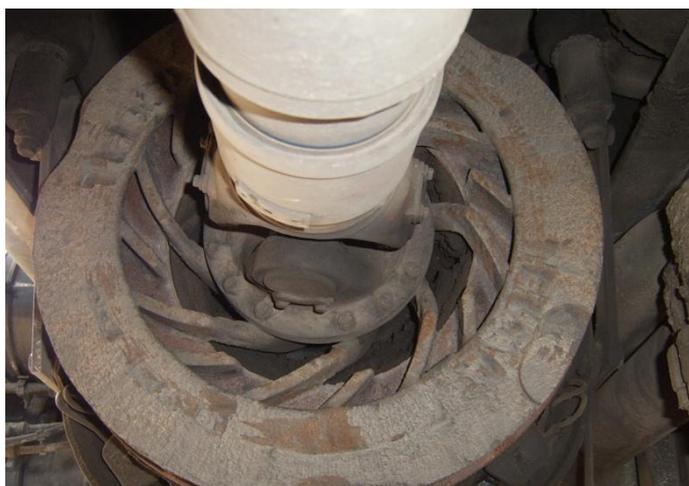
15.7.6.4.2. Détérioration de la protection thermique | O |

Observation à mentionner en cas de détérioration de la protection thermique.
