### 15.9.13. LIAISONS EQUIPOTENTIELLES

#### L'électricité statique

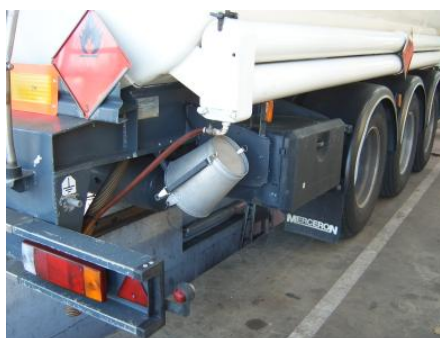
Contact bouchon en place

Lors du déchargement, c'est le flexible qui réalise la liaison équipotentielle entre le véhicule et le poste de déchargement.

Dans un premier temps, le flexible est relié au camion citerne ; dans un second temps, on met en contact l'autre extrémité du flexible avec la bouche de dépotage, bouchon en place, avant de procéder au déchargement.
