## 7.2. DISPOSITIF D'ATTELAGE

### 7.2.6. TOURELLE D'AVANT TRAIN

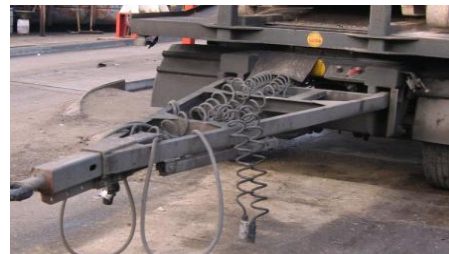
**Tourelle à billes ou rond d'avant train** : dispositif constitué de deux couronnes (supérieure et inférieure) solidaires d'une part du châssis de la remorque et d'autre part, de l'essieu avant pour rendre ce dernier directionnel.
